広野砂防堰堤

明治 28 年 (1895 年) 9 月大豪雨によりニオダン (入谷) や日野川右岸 (通称春日神社向山) の山腹が崩壊し、大量の土砂が流出一時日野川を充塞する災害が発生しました。村人は春日神社に災害を封じ込める祈禱をしたと伝えられています。付近の山岳は尾濃震災の影響を受け多少崩壊の徴候があるうえに、山林の濫伐、焼き畑の流行があつて山地は荒廃していました。福井県は明治 36 年 (1903 年) 度砂防工事を施工しました。空石積堰堤、床張工のほか積苗、苗木、筋萱、山腹石垣、護岸石垣など総工費は 2,726 円でした。(参考 福井県砂防沿革大要)

2006 年 4 月 29 日撮影 Y.TANAKA
2006 年 5 月 16 日
日野川流域交流会 田中保士

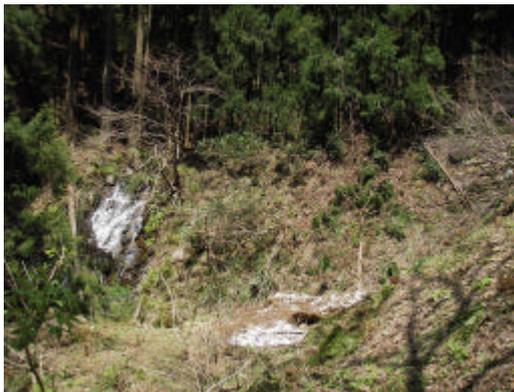
ニオダン砂防上堰堤 延長 30.4m
平均高さ 3.8m 馬踏/敷幅 2.7m/10.4m
雑木や雑草で覆われていますが、手入れすることで壮大な明治の歴史的砂防堰堤の全容が観られます。天端には大きなスギが数本生えています。住民の松田清さん (80 歳) は「大風や大雪で揺さぶられ、倒木によって堰堤が損なわれる」と心配しています。

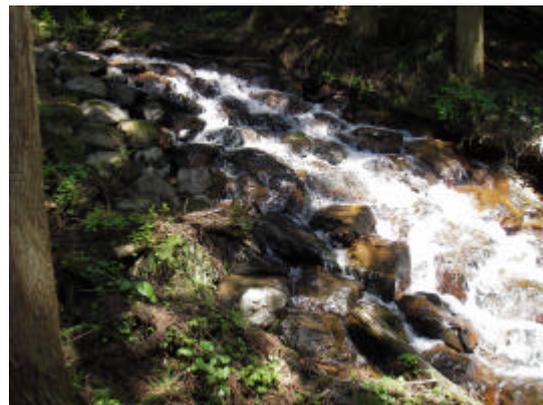
雪でたくさんの倒木がそのままになっています。また、下堰堤床張り先の裏がえぐられて空洞になっています。松田さんは「次の豪雨で更に掘られ床張が陥没流失すると堰堤が崩壊しないかと心配です。村の人に呼びかけ、村を守ってくれた明治の砂防施設を保全し保存していきたい」と言っています。

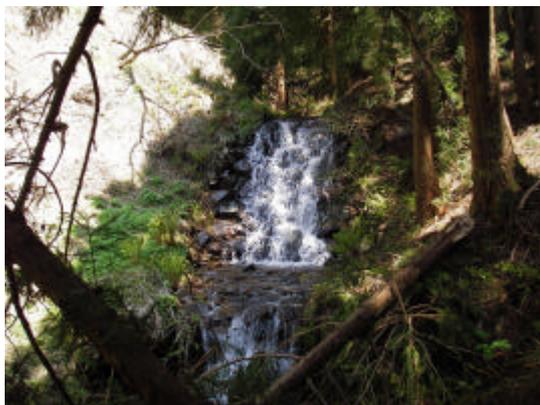
ニオダン砂防床張工 延長 18m

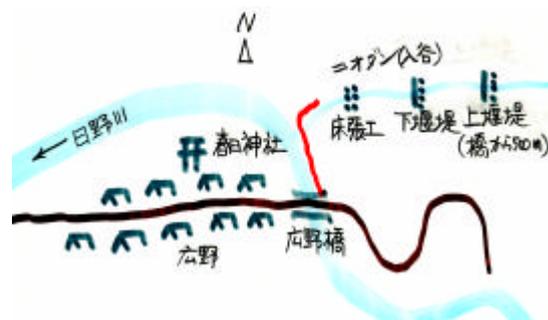
ニオダン砂防下堰堤 延長 18.2m
平均高 4.2m 馬踏/敷幅 2.7m/11.2m
この堰堤天端にも大きなスギが数本生えています。福井豪雨と昨年からの豪
