## 大鶴見川砂防堰堤

大鶴見川 (現在大鶴目川)は、今庄屏風谷を源に、狐谷において日野川に入る 2km の流域です。明治 28 年(1895 年)9 月の大強雨の際に小屋ヶ谷の山腹が崩壊し、家屋を埋塞し、死傷者 10 余人を出し、溪間の田畑大部分が流亡しました。福井県は明治 34 年(1901 年)度施工の石積堰堤 2 ヶ所を築造しました。

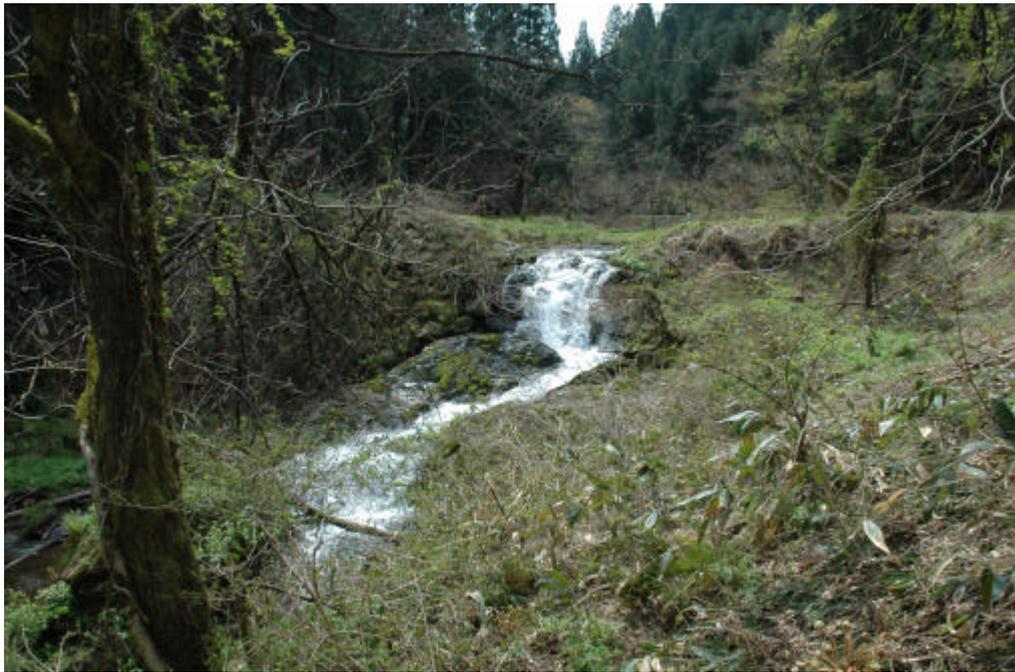
大鶴見川砂防石積下堰堤 2006 年 4 月 30 日撮影 :Y.TANAKA

強固な岩盤を利用した築堤と水通しは、安定感と美しい落水の景観をみせています。堰堤は空石積みで築かれていますが目立った石積みの欠落や崩れなどはみられず、今なお砂防施設の機能を保ち続けています。堤体の草刈りや流木を取り除くと雄大な明治の石積砂防堰堤が現れます。標識を建て土砂災害の歴史に学ぶ教材にしたいと提案します。上堰堤は未だ見つけていません。
